認證編號 CPF7152625B061

## 車輛資料 Vehicle Information

## 車輛認證總結報告 Vehicle Inspection Findings

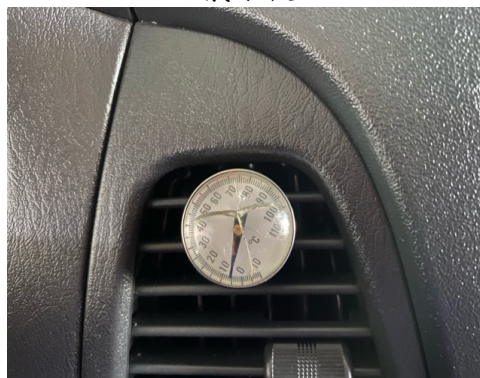
空調溫度

| 5. 前空調風速開關各段風速 | 正常 | 6. 前空調冷氣作動中央出風口溫度 | 5°C |
