認證編號 CPF7152625B065

## 車輛資料 Vehicle Information

## 車輛認證總結報告 Vehicle Inspection Findings

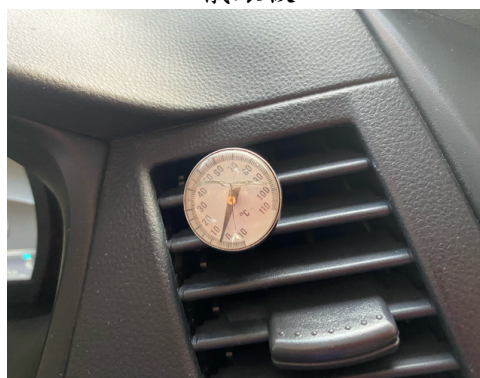
空調溫度

| 1. 檢查室外氣溫 | 32°C | 2. 後空調冷氣作動中央出風口溫度 | 5°C |
| 5. 前空調風速開關各段風速 | 正常 | 6. 前空調冷氣作動中央出風口溫度 | 5°C |
