電動車結構外觀認證

認證編號 CPF7152625B070

| 車型 Model | MODEL 3 |
| 年份 Year | 2021/04 |

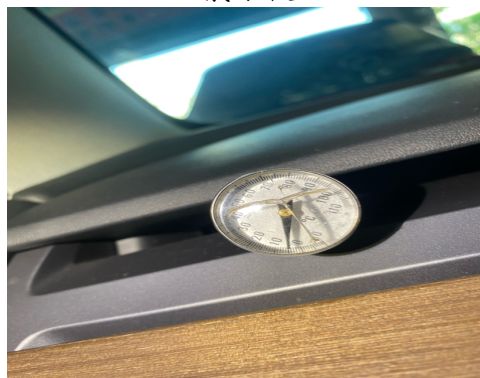
空調溫度

| 5. 前空調風速開關各段風速 | 正常 | 6. 前空調冷氣作動中央出風口溫度 | 5°C |
