認證編號 CPF7152625B073

## 車輛資料 Vehicle Information

廠牌 Make	HYUNDAI
車型 Model	IX35
年份 Year	2011/04
排氣量 Displacement	1,998
車身號碼 VIN	RFHJT81BBBS00****
引擎號碼 Engine Number	***DBA7369**
現況實車里程 Mileage (僅揭露，不具保證效力)	130,594

## 車輛認證總結報告 Vehicle Inspection Findings

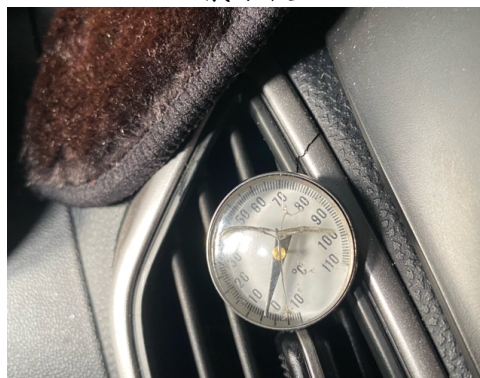
空調溫度

1. 檢查室外氣溫	32°C	2. 後空調冷氣作動中央出風口溫度	無此項目
3. 冷凝器散熱風扇有無運轉異常	正常	4. 前空調冷氣A/C開關燈號	正常
5. 前空調風速開關各段風速	正常	6. 前空調冷氣作動中央出風口溫度	5°C
7. 後空調冷氣A/C開關燈號	無此項目	8. 後空調風速開關各段風速	無此項目
