認證編號 CPF7152625B074

## 車輛資料 Vehicle Information

## 車輛認證總結報告 Vehicle Inspection Findings

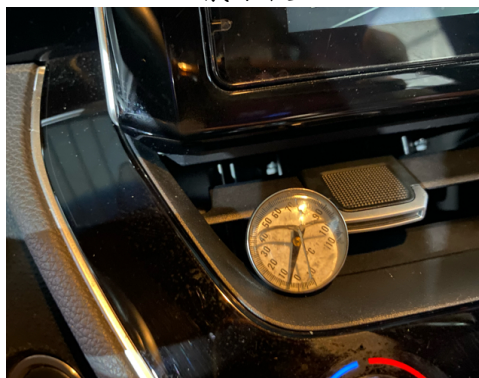
空調溫度

| 5. 前空調風速開關各段風速 | 正常 | 6. 前空調冷氣作動中央出風口溫度 | 5°C |
