認證編號 CPF7152625B075

## 車輛資料 Vehicle Information

## 車輛認證總結報告 Vehicle Inspection Findings

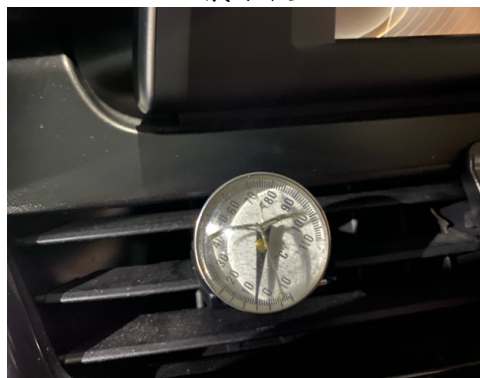
空調溫度

| 5. 前空調風速開關各段風速 | 正常 | 6. 前空調冷氣作動中央出風口溫度 | 5°C |
