認證編號 CPF7152625B083

## 車輛資料 Vehicle Information

## 車輛認證總結報告 Vehicle Inspection Findings

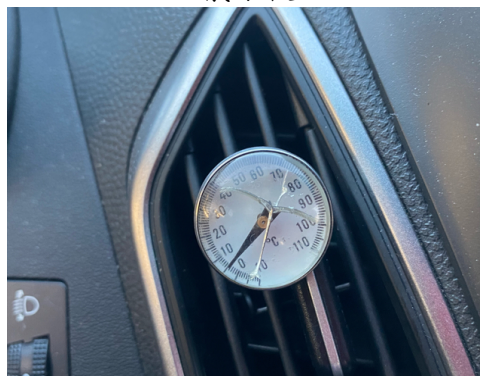
空調溫度

| 5. 前空調風速開關各段風速 | 正常 | 6. 前空調冷氣作動中央出風口溫度 | 5°C |
