# YES 車輛認證書

認證編號 CPF7152625B084

| 廠牌 Make | LEXUS |
| 車型 Model | ES |

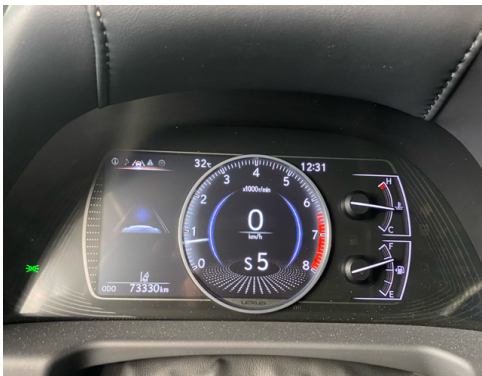
| 現況實車里程 Mileage<br>(僅揭露, 不具保證效力) | 73,330 |

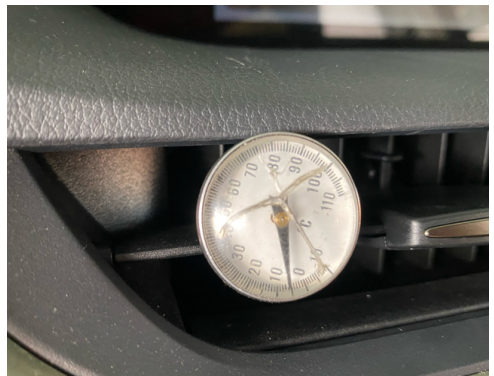
空調溫度

| 5. 前空調風速開關各段風速 | 正常 | 6. 前空調冷氣作動中央出風口溫度 | 5°C |
