認證編號 CPF7152625B086

## 車輛資料 Vehicle Information

## 車輛認證總結報告 Vehicle Inspection Findings

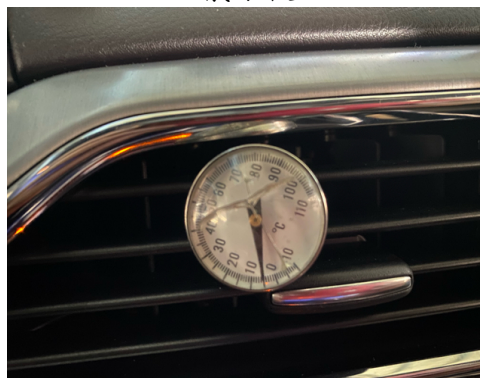
空調溫度

| 5. 前空調風速開關各段風速 | 正常 | 6. 前空調冷氣作動中央出風口溫度 | 5°C |
