認證編號 CPF7152625B090

## 車輛資料 Vehicle Information

## 車輛認證總結報告 Vehicle Inspection Findings

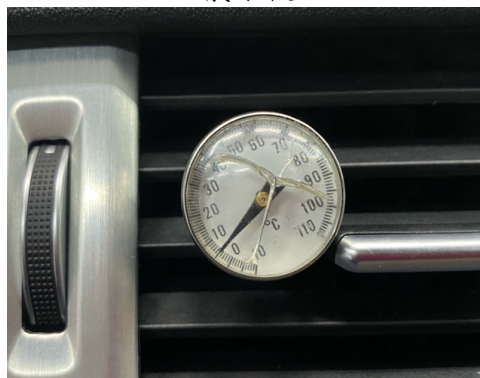
空調溫度

| 5. 前空調風速開關各段風速 | 正常 | 6. 前空調冷氣作動中央出風口溫度 | 5°C |
