認證編號 CPF7152625B093

## 車輛資料 Vehicle Information

## 車輛認證總結報告 Vehicle Inspection Findings

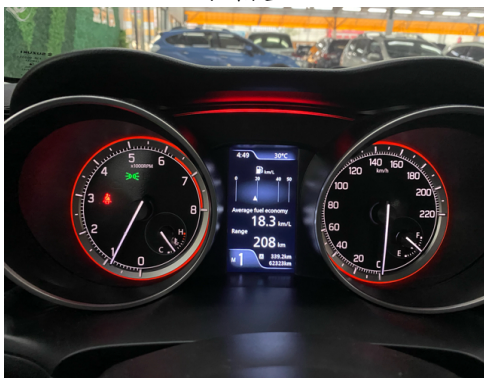
| 現況實車里程 Mileage<br>(僅揭露，不具保證效力) | 62,323 |

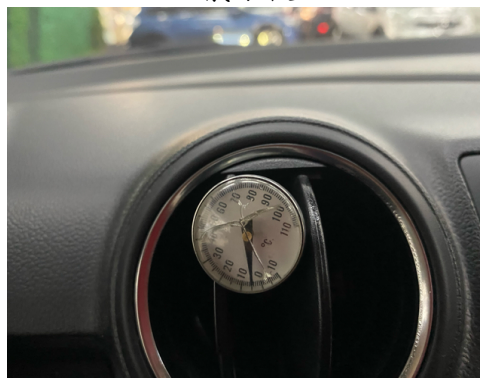
空調溫度

| 5. 前空調風速開關各段風速 | 正常 | 6. 前空調冷氣作動中央出風口溫度 | 5°C |
