認證編號 CPF7152625B102

## 車輛資料 Vehicle Information

## 車輛認證總結報告 Vehicle Inspection Findings

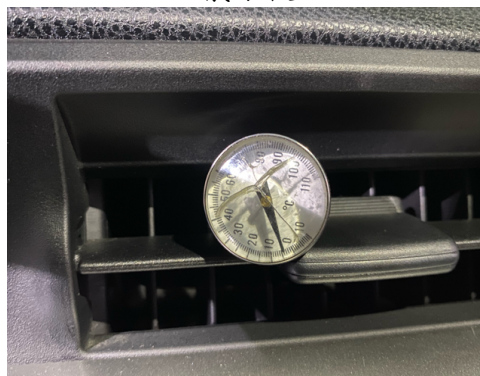
空調溫度

| 5. 前空調風速開關各段風速 | 正常 | 6. 前空調冷氣作動中央出風口溫度 | 5°C |
