# YES 車輛認證書

認證編號 CPF7152625B103

| 車型 Model | IX35 |
| 年份 Year | 2015/07 |

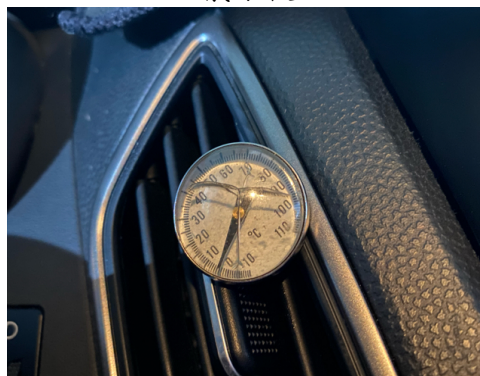
空調溫度

| 5. 前空調風速開關各段風速 | 正常 | 6. 前空調冷氣作動中央出風口溫度 | 5°C |
