# YES 車輛認證書

認證編號 CPF7152625B105

| 廠牌 Make | TOYOTA |
| 車型 Model | SIENTA |

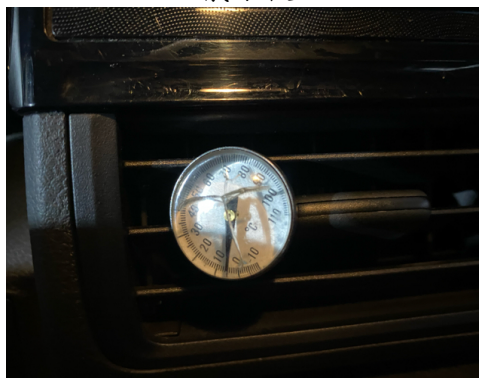
空調溫度

| 5. 前空調風速開關各段風速 | 正常 | 6. 前空調冷氣作動中央出風口溫度 | 5°C |
