認證編號 CPF7152625B108

## 車輛資料 Vehicle Information

## 車輛認證總結報告 Vehicle Inspection Findings

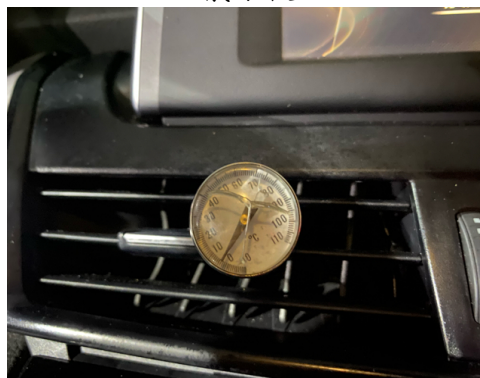
空調溫度

| 5. 前空調風速開關各段風速 | 正常 | 6. 前空調冷氣作動中央出風口溫度 | 5°C |
