認證編號 CPF7152625B109

## 車輛資料 Vehicle Information

| 車型 Model | CAMARO |

## 車輛認證總結報告 Vehicle Inspection Findings

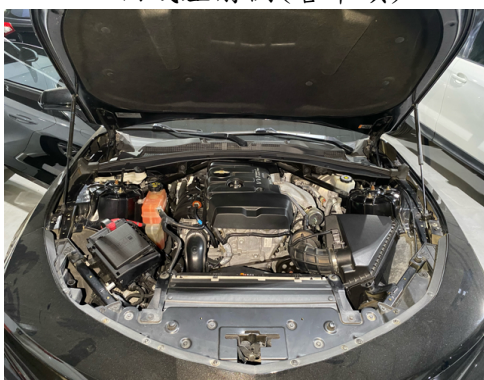
引擎室

本車引擎號碼無異常。

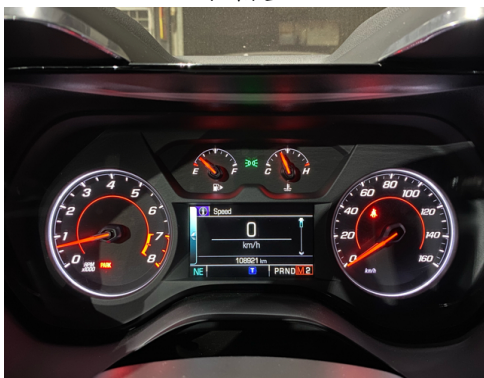
| 現況實車里程 Mileage<br>(僅揭露，不具保證效力) | 108,921 |

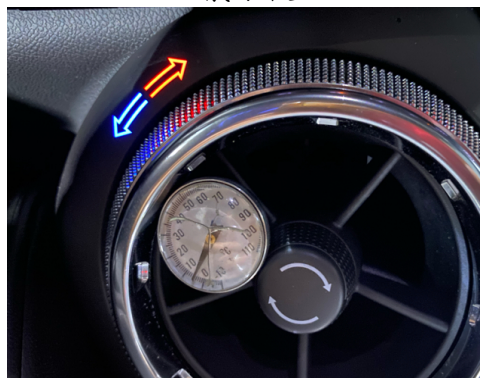
空調溫度

| 5. 前空調風速開關各段風速 | 正常 | 6. 前空調冷氣作動中央出風口溫度 | 5°C |
