認證編號 CPF7152625B126

## 車輛資料 Vehicle Information

## 車輛認證總結報告 Vehicle Inspection Findings

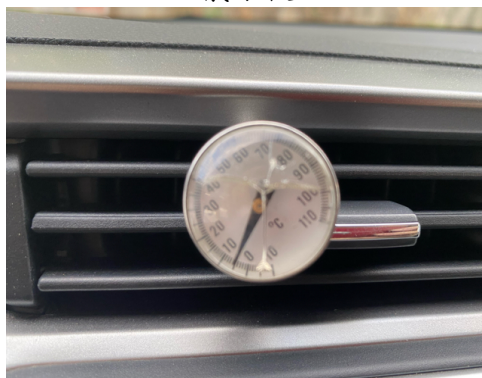
空調溫度

| 5. 前空調風速開關各段風速 | 正常 | 6. 前空調冷氣作動中央出風口溫度 | 5°C |
