認證編號 CPF7152625B128

## 車輛資料 Vehicle Information

## 車輛認證總結報告 Vehicle Inspection Findings

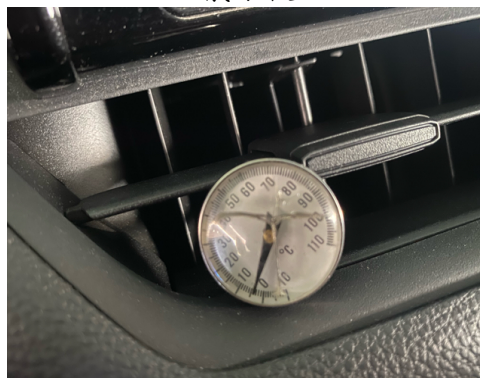
空調溫度

| 5. 前空調風速開關各段風速 | 正常 | 6. 前空調冷氣作動中央出風口溫度 | 5°C |
