# YES 車輛認證書

認證編號 CPF7152625B131

| 車型 Model | PRIUS |

## 車輛認證總結報告 Vehicle Inspection Findings

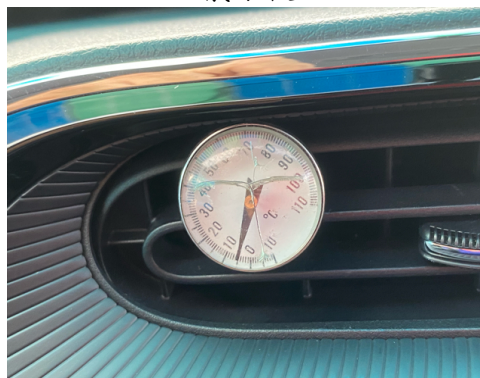
空調溫度

| 5. 前空調風速開關各段風速 | 正常 | 6. 前空調冷氣作動中央出風口溫度 | 5°C |
