認證編號 CPF7152625B133

## 車輛資料 Vehicle Information

## 車輛認證總結報告 Vehicle Inspection Findings

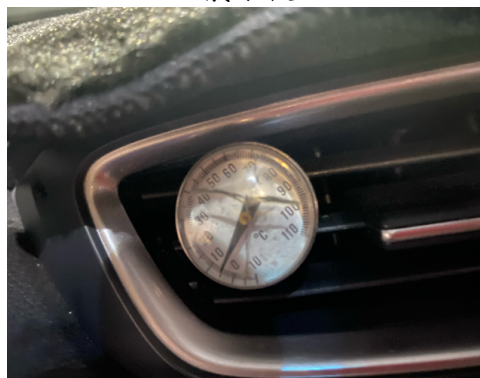
空調溫度

| 5. 前空調風速開關各段風速 | 正常 | 6. 前空調冷氣作動中央出風口溫度 | 5°C |
