認證編號 CPF7152625B134

## 車輛資料 Vehicle Information

## 車輛認證總結報告 Vehicle Inspection Findings

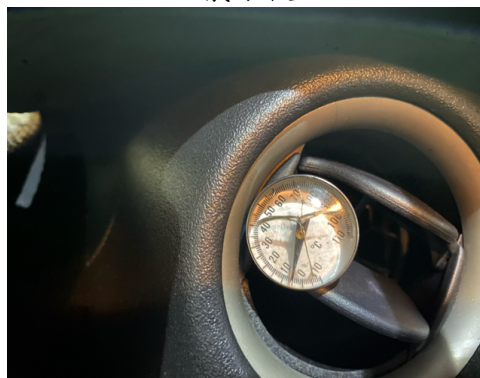
空調溫度

| 5. 前空調風速開關各段風速 | 正常 | 6. 前空調冷氣作動中央出風口溫度 | 5°C |
