認證編號 CPF7152625B136

## 車輛資料 Vehicle Information

## 車輛認證總結報告 Vehicle Inspection Findings

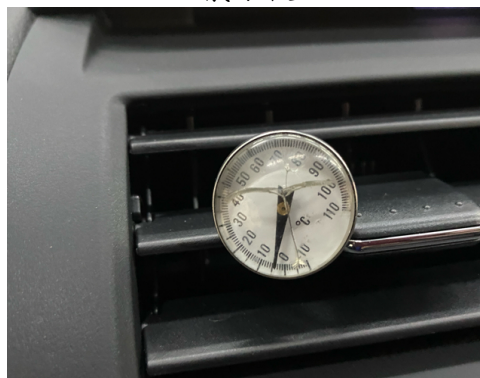
空調溫度

| 5. 前空調風速開關各段風速 | 正常 | 6. 前空調冷氣作動中央出風口溫度 | 5°C |
