認證編號 CPF7152625B137

## 車輛資料 Vehicle Information

## 車輛認證總結報告 Vehicle Inspection Findings

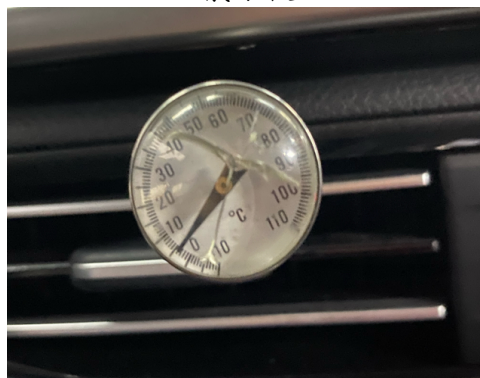
空調溫度

| 5. 前空調風速開關各段風速 | 正常 | 6. 前空調冷氣作動中央出風口溫度 | 5°C |
