認證編號 CPF7152625B139

## 車輛資料 Vehicle Information

## 車輛認證總結報告 Vehicle Inspection Findings

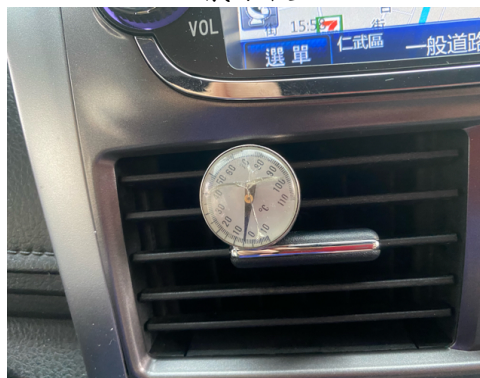
空調溫度

| 5. 前空調風速開關各段風速 | 正常 | 6. 前空調冷氣作動中央出風口溫度 | 5°C |
