認證編號 CPF7152625B144

## 車輛資料 Vehicle Information

## 車輛認證總結報告 Vehicle Inspection Findings

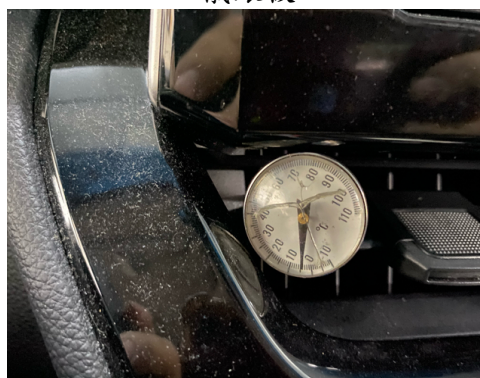
空調溫度

| 5. 前空調風速開關各段風速 | 正常 | 6. 前空調冷氣作動中央出風口溫度 | 5°C |
