認證編號 CPF7152625B145

## 車輛資料 Vehicle Information

## 車輛認證總結報告 Vehicle Inspection Findings

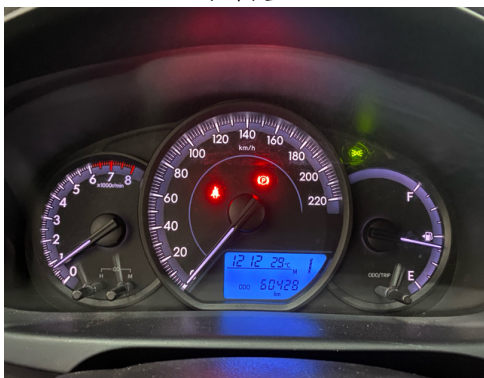
| 現況實車里程 Mileage<br>(僅揭露，不具保證效力) | 60,428 |

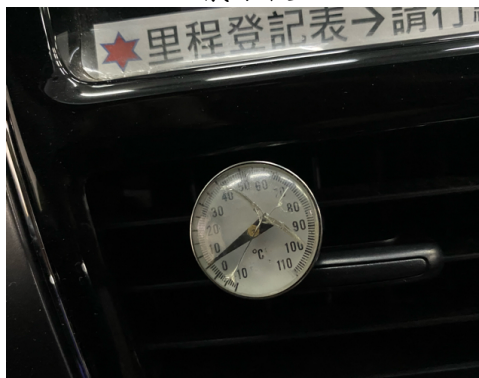
空調溫度

| 5. 前空調風速開關各段風速 | 正常 | 6. 前空調冷氣作動中央出風口溫度 | 5°C |
