# YES 車輛查定報告

## 車輛認證總結報告 Vehicle Inspection Findings

查定編號 CPF7152625B146

| 車型 Model | TEANA |

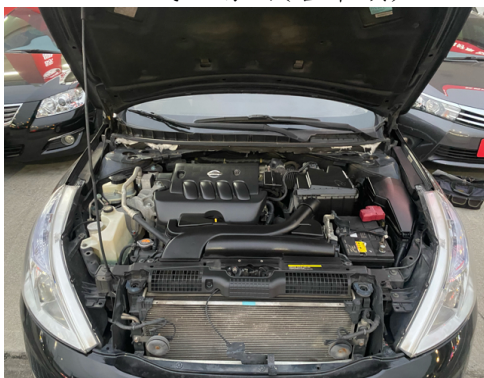
引擎室

| 5. 外觀有無漏油/水跡象 | 異常 | 6. 運轉時有無抖動或異常聲響 | 正常 |

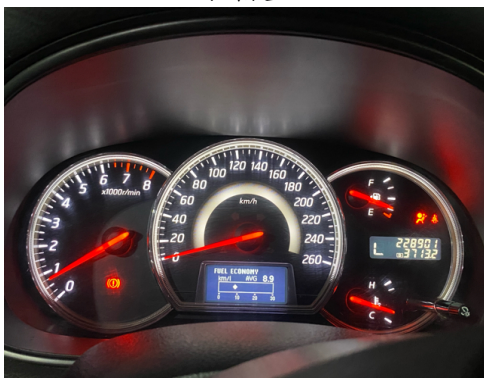
| 現況實車里程 Mileage<br>(僅揭露，不具保證效力) | 228,901 |

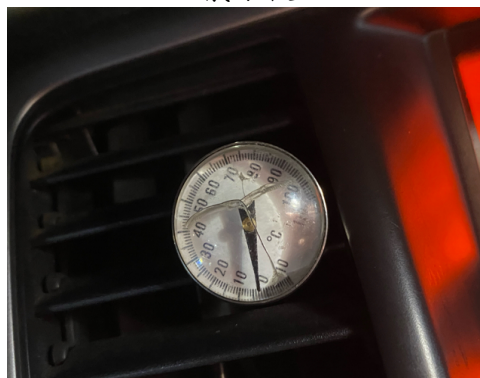
空調溫度

| 5. 前空調風速開關各段風速 | 正常 | 6. 前空調冷氣作動中央出風口溫度 | 5°C |
