認證編號 CPF7152625B147

## 車輛資料 Vehicle Information

## 車輛認證總結報告 Vehicle Inspection Findings

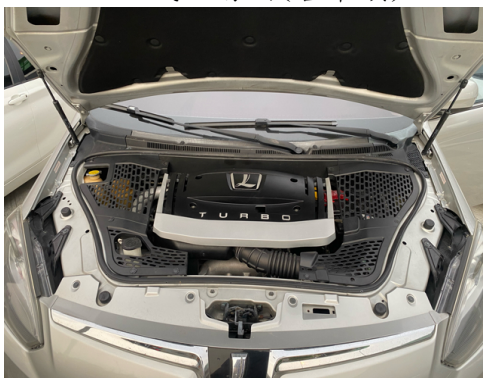
引擎室

| 5. 外觀有無漏油/水跡象 | 異常 | 6. 運轉時有無抖動或異常聲響 | 正常 |

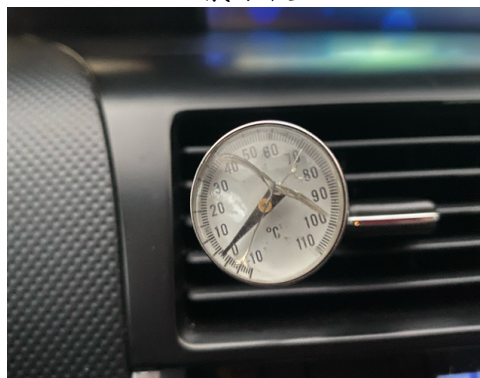
空調溫度

| 5. 前空調風速開關各段風速 | 正常 | 6. 前空調冷氣作動中央出風口溫度 | 5°C |
