認證編號 CPF7152625B149

## 車輛資料 Vehicle Information

## 車輛認證總結報告 Vehicle Inspection Findings

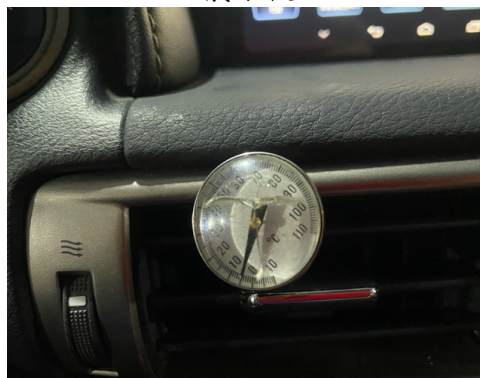
空調溫度

| 5. 前空調風速開關各段風速 | 正常 | 6. 前空調冷氣作動中央出風口溫度 | 5°C |
