認證編號 CPF7152625B150

## 車輛資料 Vehicle Information

## 車輛認證總結報告 Vehicle Inspection Findings

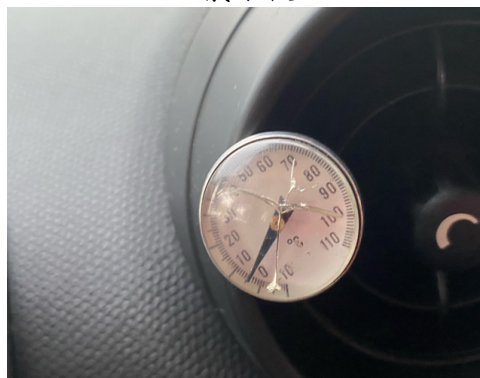
空調溫度

| 5. 前空調風速開關各段風速 | 正常 | 6. 前空調冷氣作動中央出風口溫度 | 5°C |
