認證編號 CPF7152625B152

## 車輛資料 Vehicle Information

## 車輛認證總結報告 Vehicle Inspection Findings

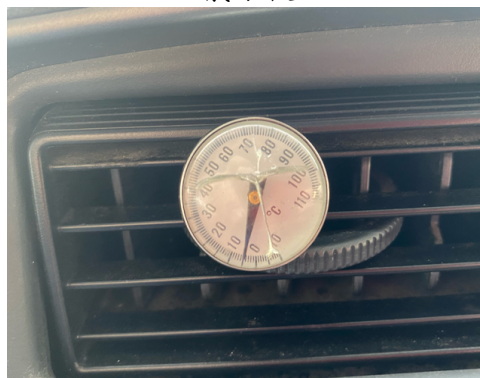
空調溫度

| 5. 前空調風速開關各段風速 | 正常 | 6. 前空調冷氣作動中央出風口溫度 | 5°C |
