認證編號 CPF7152625B154

## 車輛資料 Vehicle Information

## 車輛認證總結報告 Vehicle Inspection Findings

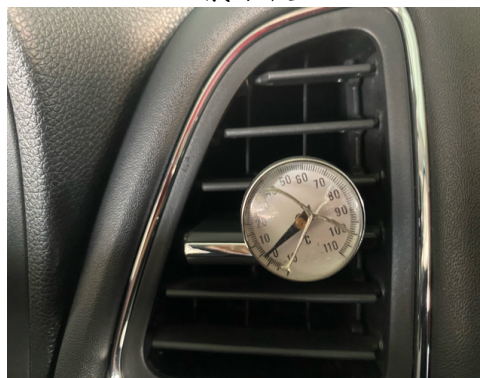
空調溫度

| 5. 前空調風速開關各段風速 | 正常 | 6. 前空調冷氣作動中央出風口溫度 | 5°C |
