認證編號 CPF7152625B158

## 車輛資料 Vehicle Information

| 廠牌 Make | NISSAN |
| 車型 Model | TIIDA |

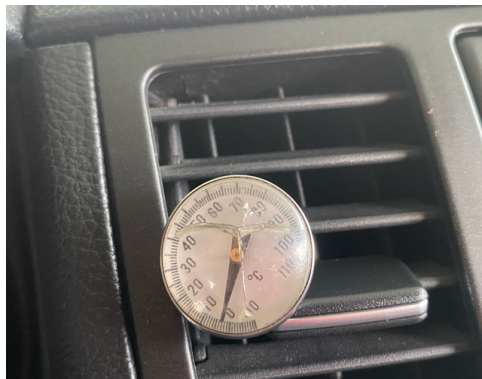
空調溫度

| 5. 前空調風速開關各段風速 | 正常 | 6. 前空調冷氣作動中央出風口溫度 | 5°C |
