認證編號 CPF7152625B159

## 車輛資料 Vehicle Information

## 車輛認證總結報告 Vehicle Inspection Findings

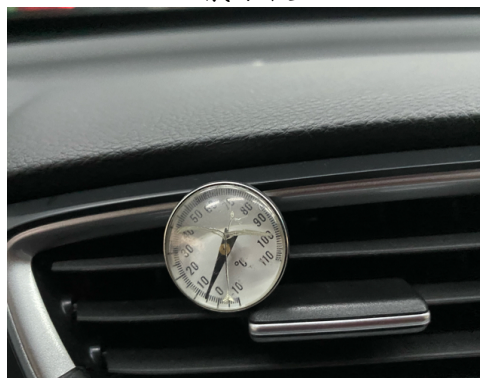
空調溫度

| 5. 前空調風速開關各段風速 | 正常 | 6. 前空調冷氣作動中央出風口溫度 | 5°C |
