認證編號 CPF7152625B162

## 車輛資料 Vehicle Information

## 車輛認證總結報告 Vehicle Inspection Findings

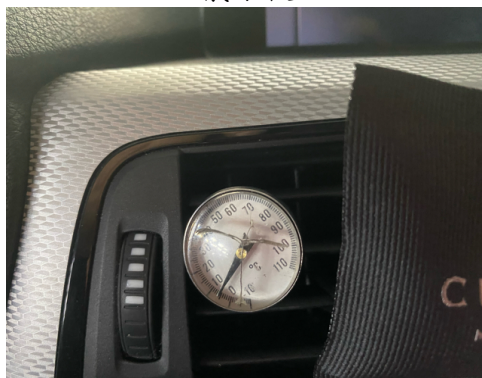
空調溫度

| 5. 前空調風速開關各段風速 | 正常 | 6. 前空調冷氣作動中央出風口溫度 | 5°C |
