認證編號 CPF7152625B165

## 車輛資料 Vehicle Information

## 車輛認證總結報告 Vehicle Inspection Findings

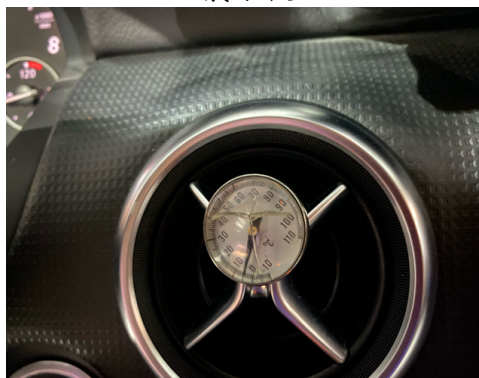
空調溫度

| 5. 前空調風速開關各段風速 | 正常 | 6. 前空調冷氣作動中央出風口溫度 | 5°C |
