認證編號 CPF7152625B166

## 車輛資料 Vehicle Information

## 車輛認證總結報告 Vehicle Inspection Findings

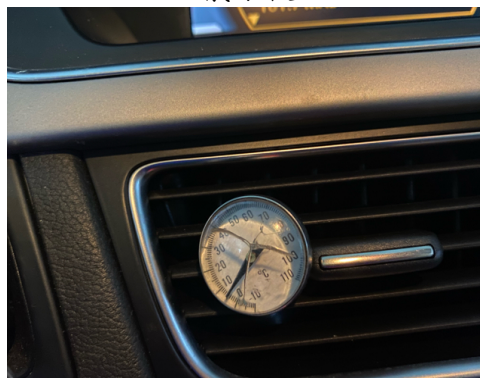
空調溫度

| 5. 前空調風速開關各段風速 | 正常 | 6. 前空調冷氣作動中央出風口溫度 | 5°C |
