認證編號 CPF7152625B167

## 車輛資料 Vehicle Information

## 車輛認證總結報告 Vehicle Inspection Findings

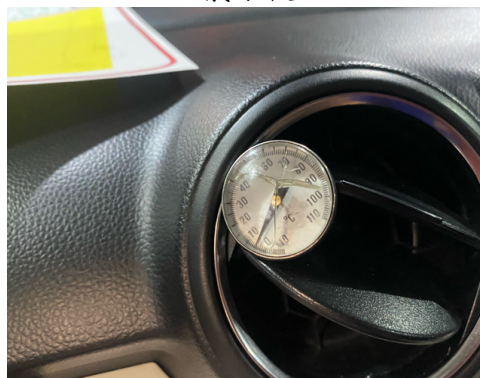
空調溫度

| 5. 前空調風速開關各段風速 | 正常 | 6. 前空調冷氣作動中央出風口溫度 | 5°C |
