認證編號 CPF7152625B169

## 車輛資料 Vehicle Information

## 車輛認證總結報告 Vehicle Inspection Findings

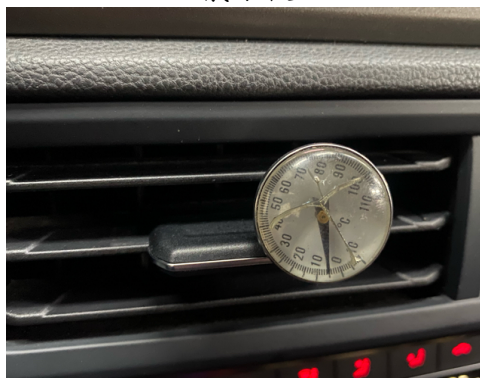
空調溫度

| 5. 前空調風速開關各段風速 | 正常 | 6. 前空調冷氣作動中央出風口溫度 | 5°C |
