認證編號 CPF7152625B170

## 車輛資料 Vehicle Information

## 車輛認證總結報告 Vehicle Inspection Findings

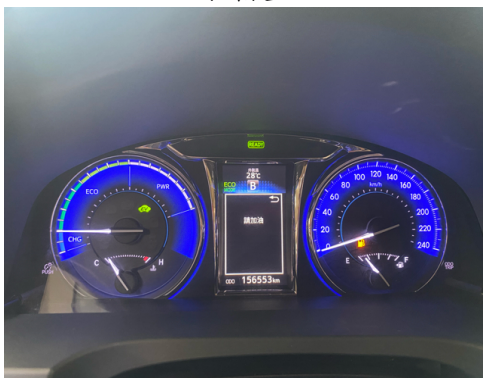
| 現況實車里程 Mileage<br>(僅揭露，不具保證效力) | 156,553 |

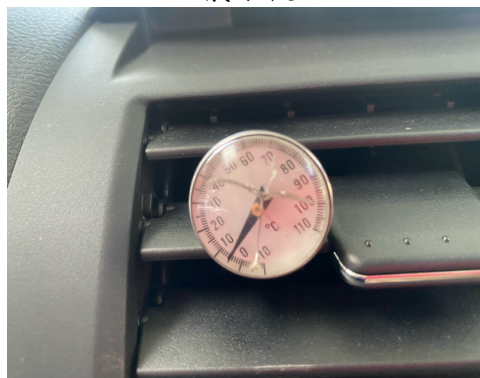
空調溫度

| 5. 前空調風速開關各段風速 | 正常 | 6. 前空調冷氣作動中央出風口溫度 | 5°C |
