認證編號 CPF7152625B172

## 車輛資料 Vehicle Information

## 車輛認證總結報告 Vehicle Inspection Findings

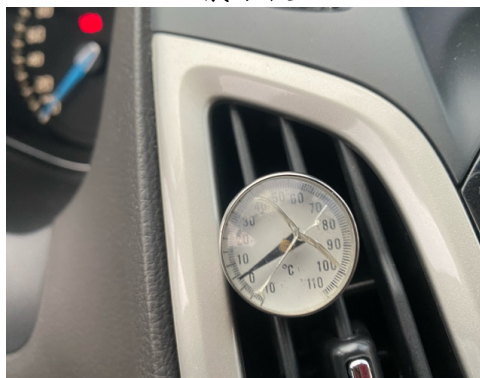
空調溫度

| 5. 前空調風速開關各段風速 | 正常 | 6. 前空調冷氣作動中央出風口溫度 | 5°C |
