# YES 車輛認證書

認證編號 CPF7152625B173

## 車輛認證總結報告 Vehicle Inspection Findings

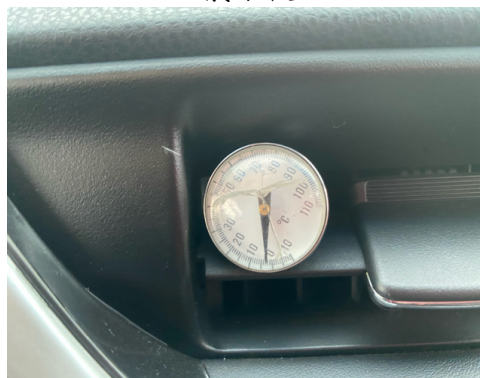
空調溫度

| 5. 前空調風速開關各段風速 | 正常 | 6. 前空調冷氣作動中央出風口溫度 | 5°C |
