認證編號 CPF7152625B176

## 車輛資料 Vehicle Information

## 車輛認證總結報告 Vehicle Inspection Findings

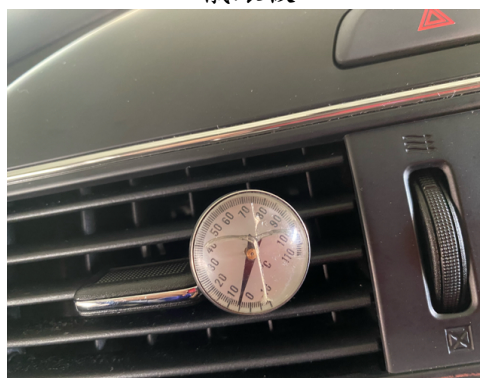
空調溫度

| 5. 前空調風速開關各段風速 | 正常 | 6. 前空調冷氣作動中央出風口溫度 | 5°C |
