認證編號 CPF7152625B180

## 車輛資料 Vehicle Information

## 車輛認證總結報告 Vehicle Inspection Findings

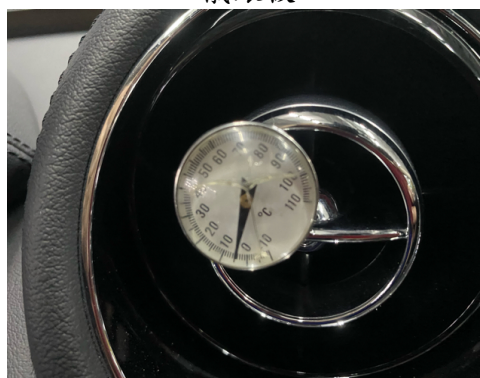
空調溫度

| 5. 前空調風速開關各段風速 | 正常 | 6. 前空調冷氣作動中央出風口溫度 | 5°C |
