# YES 車輛認證書

認證編號 CPF7152625B181

| 廠牌 Make | FORD |
| 車型 Model | FOCUS |

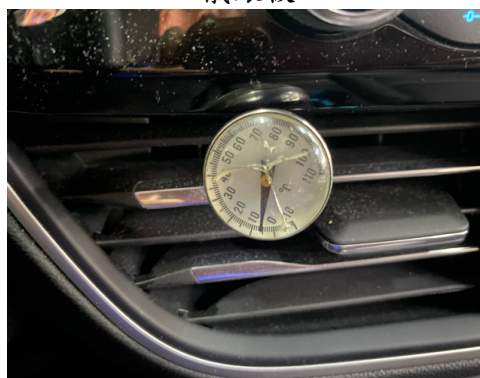
空調溫度

| 5. 前空調風速開關各段風速 | 正常 | 6. 前空調冷氣作動中央出風口溫度 | 5°C |
