認證編號 CPF7152625B182

## 車輛資料 Vehicle Information

## 車輛認證總結報告 Vehicle Inspection Findings

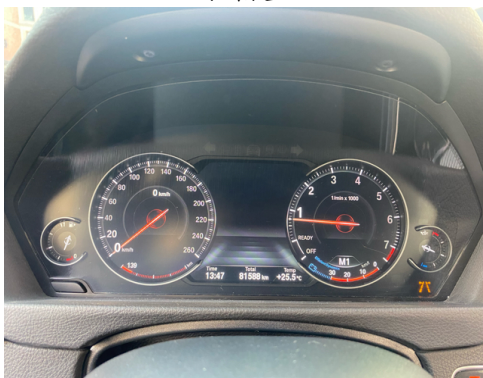
| 現況實車里程 Mileage<br>(僅揭露，不具保證效力) | 81,588 |

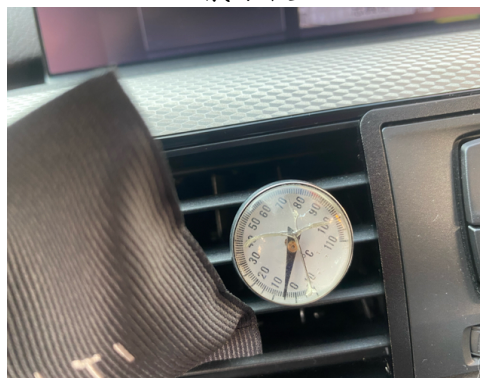
空調溫度

| 5. 前空調風速開關各段風速 | 正常 | 6. 前空調冷氣作動中央出風口溫度 | 5°C |
