認證編號 CPF7152625B184

## 車輛資料 Vehicle Information

| 廠牌 Make | HYUNDAI |
| 車型 Model | VENUE |

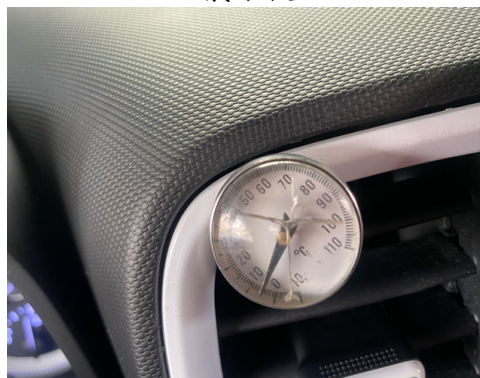
空調溫度

| 5. 前空調風速開關各段風速 | 正常 | 6. 前空調冷氣作動中央出風口溫度 | 5°C |
