認證編號 CPF7152625B188

## 車輛資料 Vehicle Information

## 車輛認證總結報告 Vehicle Inspection Findings

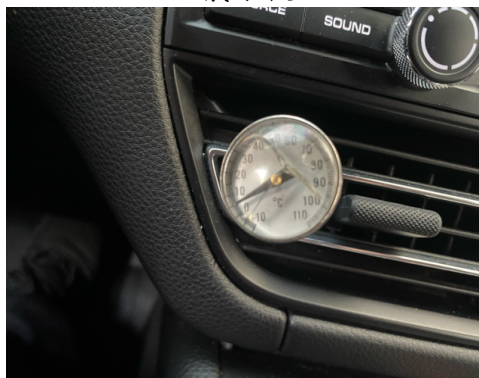
空調溫度

| 5. 前空調風速開關各段風速 | 正常 | 6. 前空調冷氣作動中央出風口溫度 | 5°C |
