認證編號 CPF7152625B192

## 車輛資料 Vehicle Information

## 車輛認證總結報告 Vehicle Inspection Findings

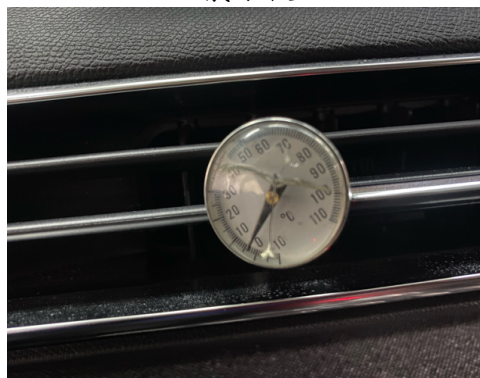
空調溫度

| 5. 前空調風速開關各段風速 | 正常 | 6. 前空調冷氣作動中央出風口溫度 | 5°C |
