認證編號 CPF7152625B193

## 車輛資料 Vehicle Information

## 車輛認證總結報告 Vehicle Inspection Findings

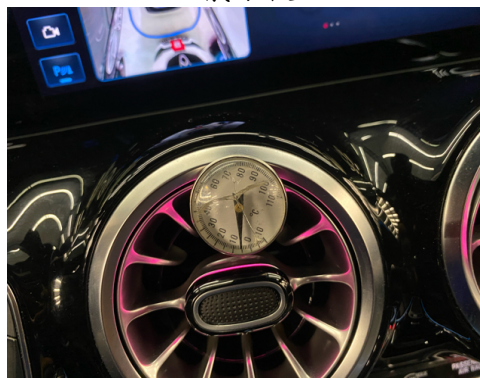
空調溫度

| 5. 前空調風速開關各段風速 | 正常 | 6. 前空調冷氣作動中央出風口溫度 | 5°C |
